En bild säger mer än tusen ord, eller...?

Vättern har bra vatten!

Vättern och förorenade områden

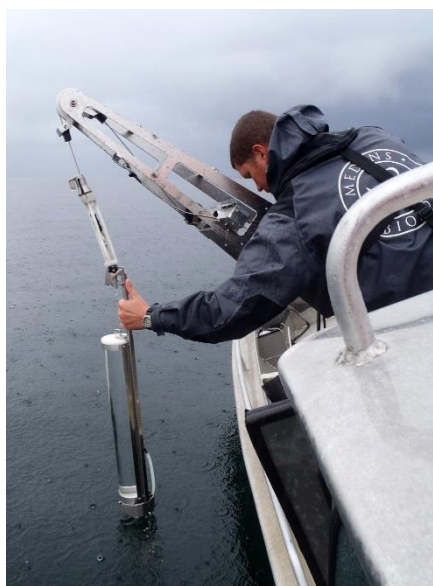
Figur 1. Vattenprovtagning ute på Vättern genomförs flera gånger per år.

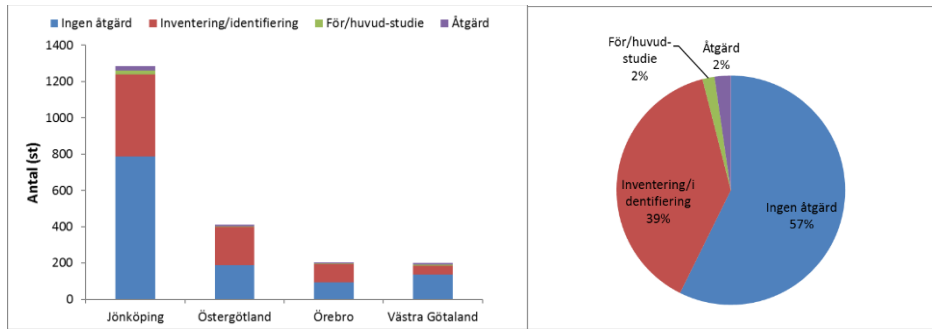
Figur 3. TV: Antal och fördelning av förorenade områden per län i Vättern avrinningsområde. TH: Andelen förorenade områden i olika faser i Vätterns tillrinningsområde.
